Korszerű felületjavítási technológiák

Ipari berendezések felújítása,
javítása, védelme

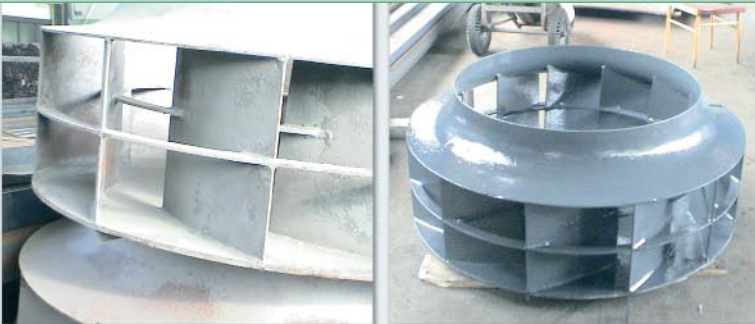
Ventilátor járókerekek egy acélgyárban

A két járókerék bevonás előtt

Az első járókerék bevonattal ellátva
